Tarcze hamulcowe i Okładziny hamulcowe

Typowe uszkodzenia i ich przyczyny

MEYLE

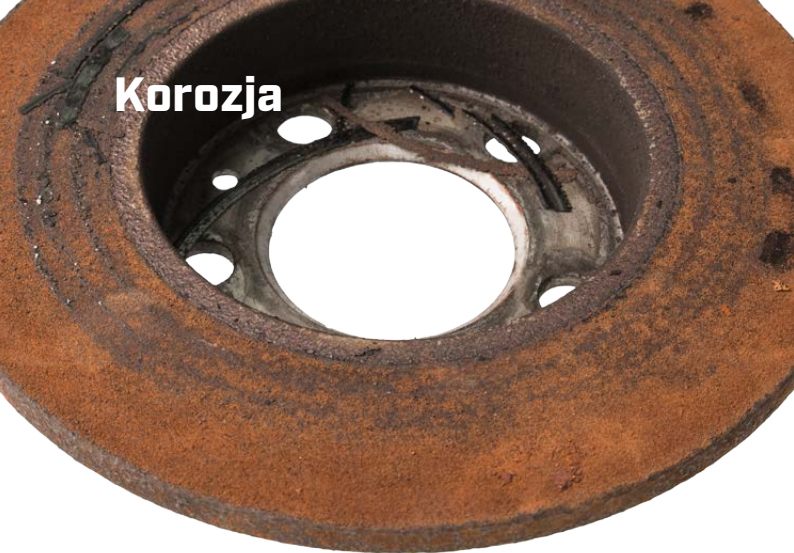
Korozja

Powierzchnie cierne tarcz hamulcowych i okładziny hamulcowe wykazują silne rdzewienie.

- warunki pogodowe (np. sól drogowa, wilgotność)
- długie postoje z zaciągniętym hamulcem ręcznym
- zatarty tłoczek hamulcowy w zacisku
- brak prawidłowego powrotu tłoczka hamulcowego

- wibracje i szarpanie hamulców w wyniku osadów na tarczach hamulcowych
- powstawanie hałasu
- zmniejszona siła hamowania
- przegrzanie tarcz hamulcowych i okładzin w wyniku ognisk rdzy

Nie parkować długi czas z zaciągniętym hamulcem ręcznym. Uważać na drożność części układu. Po dłuższych postojach ostrożnie i swobodnie dohamować układ hamulcowy i zapewnić, żeby usunąć nalot rdzy.

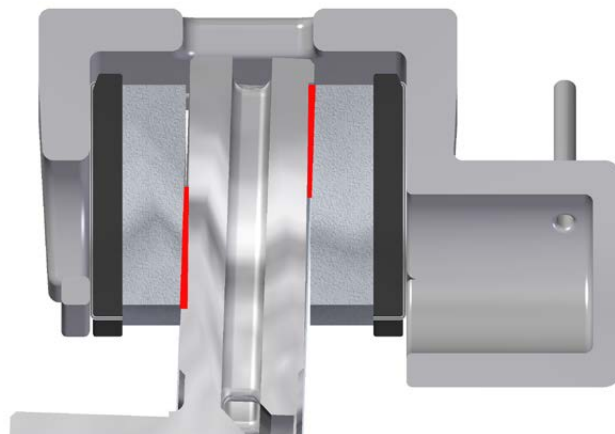
Bicie piasty

Asymetryczne wytarcie stron powierzchni hamowania. Dochodzi do niebiesko-czarnych śladów przegrzania (hotspots).

- tarcza hamulcowa nie leży płasko na piaście
- osie nie są prawidłowo ustawione
- Piasta koła jest względem zacisku hamulcowego ustawiona w przekrzywionej pozycji

- pulsujący pedał hamulca/szarpanie
- bicie kierownicy
- zmniejszona siła hamowania
- przedwczesne dojście do granicy zużycia

Tarcze hamulcowe muszą być zawsze montowane czyste, suche i odtłuszczone. Przed montażem tarczy hamulcowej należy zmierzyć równobieżność piasty/bicie. WSKAZÓWKA: bicie piasty może być podwojone przez większą średnicę tarczy hamulcowej. Bicie w wyniku montażu może być zmierzone miernikiem i statywem z przegubem magnetycznym bez konieczności wykonania jazdy próbnej bezpośrednio na samochodzie.

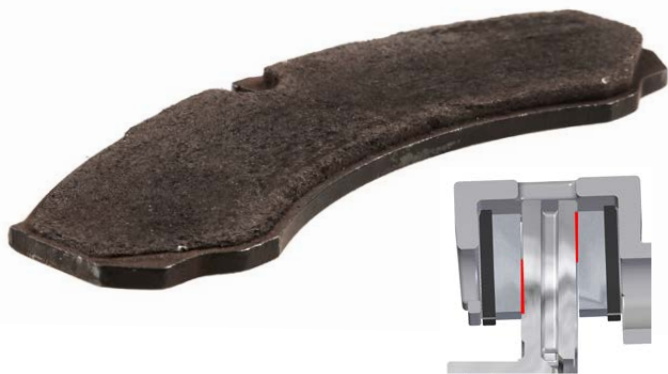
Asymetryczne zużycie okładzin hamulcowych

Okładzina nie jest równomiernie dociskana do tarczy hamulcowej.

- zablokowana okładzina hamulcowa
- problemy przy montażu
- blaszka przeciw piskom jest poluzowana
- zacisk hamulca jest przekrzywiony

- asymetryczne zużycie okładzin hamulcowych
- zmniejszona siła hamowania
- pulsujący pedał hamulca/ tarcie
- bicie kierownicy
- możliwe powstawanie hałasu
- przedwczesne dojście do granicy zużycia

Uważać na drożność wszystkich części. Zapewnić prawidłowe położenie zacisku hamulca. Uwzględnić instrukcje montażowe.

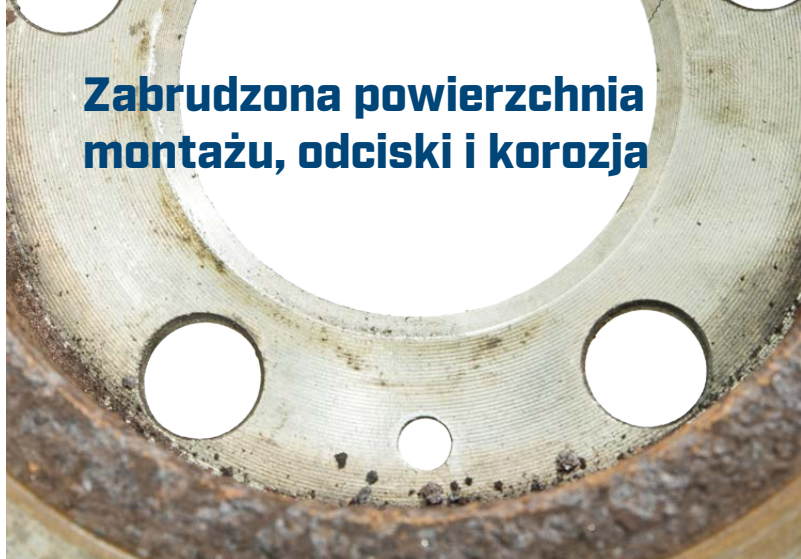
Zabrudzona powierzchnia montażu, odciski i korozja

Równoleżny montaż nie jest możliwy albo możliwy jedynie w ograniczonym stopniu

- powierzchnia montażu piasty koła nie została wyczyszczona, albo wyczyszczona w niewystarczającym stopniu
- pomiędzy tarczę hamulcową i piastę dostały się zabrudzenia i/lub resztki rdzy
- smar/pasta utrzymuje obce cząsteczki pomiędzy tarczą hamulcową a piastą koła

- asymetryczne zużycie
- pulsujący pedał hamulca/szarpanie
- bicie na kierownicy
- zmniejszona siła hamowania
- przedwczesne dojście do granicy zużycia

Powierzchnie montażu muszą być zawsze czyste, suche i bez śladów rdzy. Przed montażem tarczy hamulcowej zmierzyć równoleżność/bicie piasty koła. Bicie w wyniku montażu może być zmierzone miernikiem i statywem z przegubem magnetycznym bez konieczności wykonania jazdy próbnej.
